Montréal, Québec  
May 29 to June 1, 2013 / 29 mai au 1 juin 2013

## Conception, construction et monitoring d'une dalle de grande dimension en béton armé de polymères renforcés de fibre (PRF)

**Résumé :** Les problèmes majeurs de détériorations de la dalle du quai de déchargement à l'incinérateur de la ville de Québec ont menés à la réfection complète de l'ouvrage. Ce dernier est constitué d'une dalle de béton unidirectionnelle ayant une surface approximative de 1300 mètres carrés. Dans le cas présent, l'utilisation de barres d'armature en polymères renforcés de fibres de verre (PRFV) a représenté une solution de substitution des barres d'armature en acier. Cet article présente alors un résumé des critères utilisés lors de la conception, des détails de construction ainsi que du monitoring réalisé. Enfin, une discussion des résultats préliminaires sur le comportement en service des PRFV, sous des sollicitations environnementales particulières et sous des charges importantes, sera présentée.

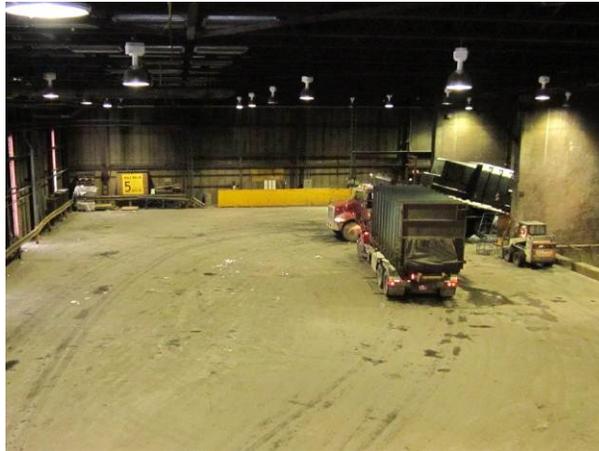
Figure 1 : Dalle du quai de déchargement

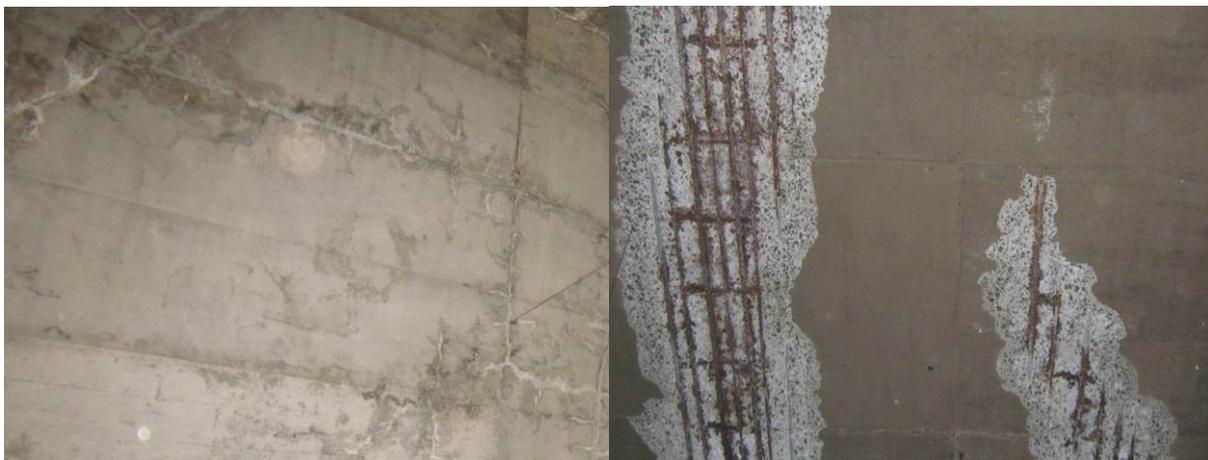
Figure 2 : Signes (fissuration, corrosion, efflorescence) de détérioration

L'incinérateur de Québec est continuellement en fonction et les travaux ont dû être réalisés en 2 phases, afin de permettre le déchargement des camions-vidanges dans la fosse à déchets en tout temps. La phase 1 des travaux s'est réalisée des axes 12 à 35, tandis que la phase 2, des axes 35 à 60 (figure 3). Lors de la démolition, les dalles et les poutres, excepté celles de rives, ont été retirées. Il s'est avéré que les sections de dalle n'ayant jamais fait l'objet de réfections antérieures présentaient une dégradation sévère par la présence de délamination, de fissuration et de corrosion (figure 4). La présence d'agents agressifs et de charges importantes sont des causes ayant mené à la dégradation de l'ouvrage.

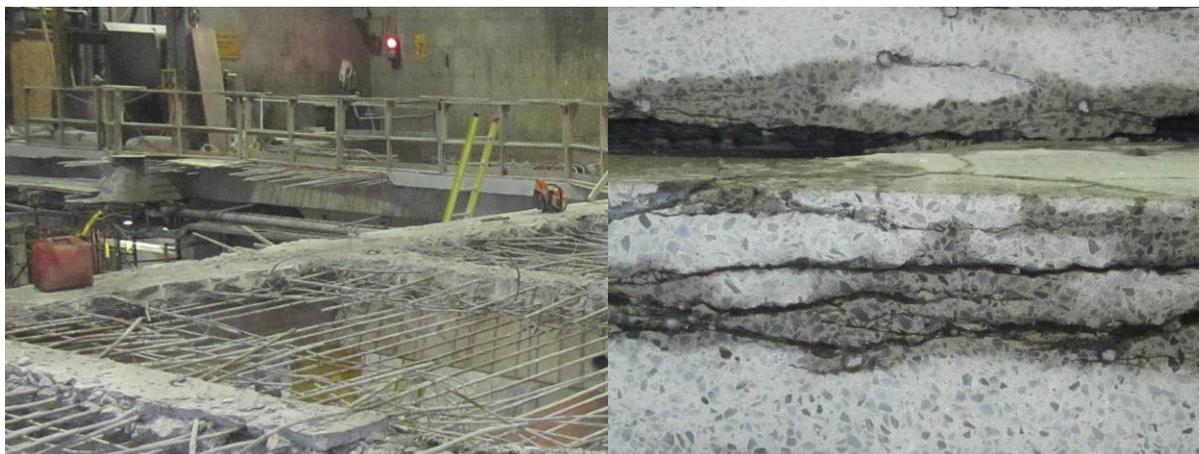
Figure 4 : Démolition de la dalle du quai de déchargement

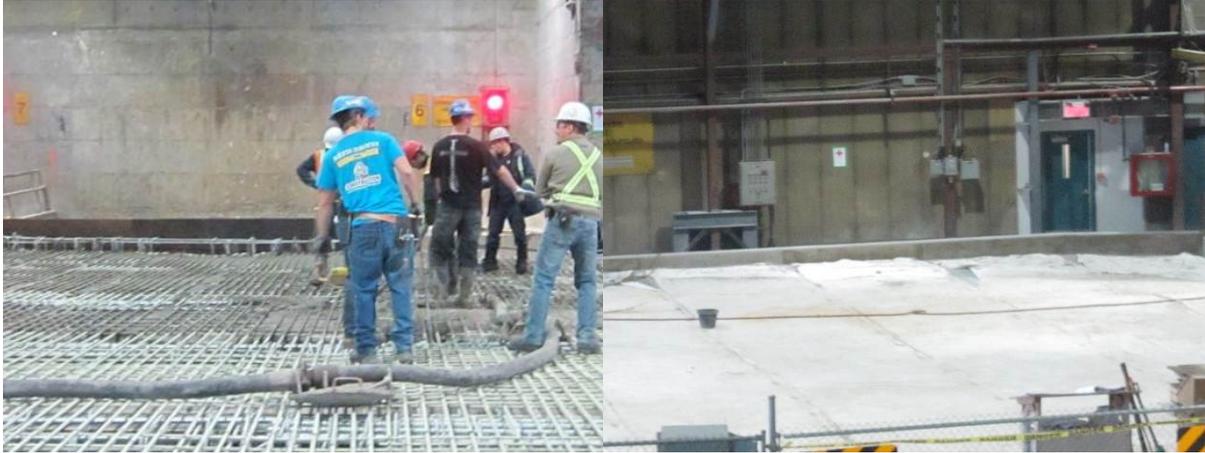
Figure 5 : Configuration de l'armature, mise en place du béton et mûrissement

La mise en place des barres d'armature composites de la dalle du quai en phase 1 s'est réalisée sur une période d'une semaine, à raison de 2 équipes de travail. La coulée de béton et la finition en phase 1 ont eu lieu le 18 décembre 2012 (figure 5). Une membrane pour le mûrissement du béton a été laissée en place durant 21 jours. Par la suite, le décoffrage de la dalle s'est réalisé durant 1 semaine, suite à la confirmation de la résistance en compression du béton atteinte à 70% par des cylindres témoins.

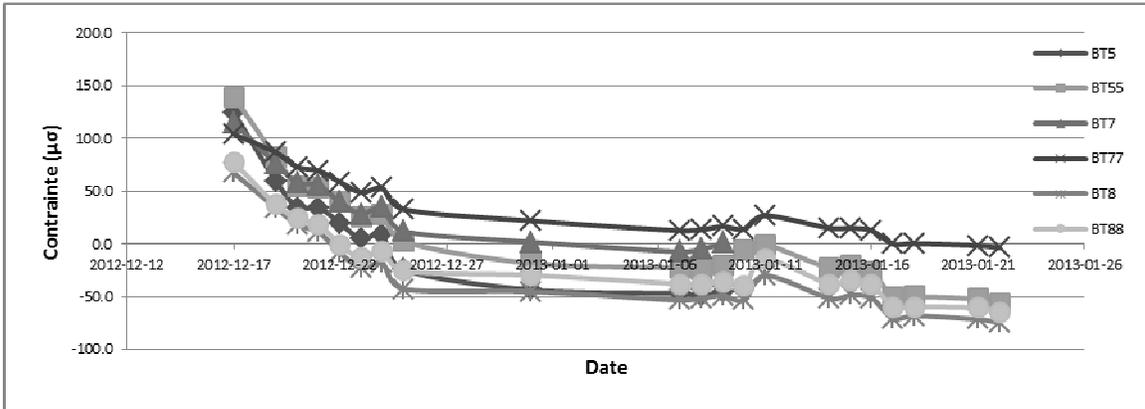
Figure 8 : Données des contraintes des capteurs: (a) Barres inférieures - Contraintes en tension; (b) Barres inférieures - Contraintes en compression; (c) Barres supérieures - Contraintes en tension; (d) Barres supérieures - Contraintes en compression

Selon la figure 8a, la contrainte initiale en tension des barres inférieures a atteint 150 micro-déformations, soit 0,8% de la déformation ultime d'une barre en PRFV, de haut module de 16 mm de diamètre, utilisées pour le renforcement de la dalle unidirectionnelle. Après le début du décoffrage, soit 3 semaines suite à la coulée de béton, une faible variation a été observée, de l'ordre de 25 micro-contraintes. Selon la figure 8c, la contrainte maximale en tension des barres supérieures a atteint 60 micro-déformations. Cette valeur représente 0,3% de la déformation maximale d'une barre en PRFV. Sur la figure 8b, il est intéressant de constater une variation de la contrainte en compression des barres du niveau inférieur de 150 micro-déformations. Cette variation est attribuable à l'hydratation et au retrait du béton lors du mûrissement. Une faible variation de 20 micro-contraintes a été notée lors du décoffrage de la dalle. L'ajout de poids mort est la conséquence de ce changement, suite à l'enlèvement des étalements. Sur la figure 8d, les résultats sont très comparables. La contrainte maximale en compression enregistrée est de -140 micro-déformations. Selon un thermocouple installé à l'intérieur de la dalle de béton, la température maximale atteinte suite à la coulée a été de 44 degrés Celsius pour atteindre les 20 degrés Celsius après une semaine de cure. Cette donnée confirme alors les variations de contraintes des barres lors des premières journées de mûrissement du béton.
