Montréal, Québec  
May 29 to June 1, 2013 / 29 mai au 1 juin 2013

## Conception, construction et monitoring d'une dalle de grande dimension en béton armé de polymères renforcés de fibre (PRF)

**Résumé :** Les problèmes majeurs de détériorations de la dalle du quai de déchargement à l'incinérateur de la ville de Québec ont menés à la réfection complète de l'ouvrage. Ce dernier est constitué d'une dalle de béton unidirectionnelle ayant une surface approximative de 1300 mètres carrés. Dans le cas présent, l'utilisation de barres d'armature en polymères renforcés de fibres de verre (PRFV) a représenté une solution de substitution des barres d'armature en acier. Cet article présente alors un résumé des critères utilisés lors de la conception, des détails de construction ainsi que du monitoring réalisé. Enfin, une discussion des résultats préliminaires sur le comportement en service des PRFV, sous des sollicitations environnementales particulières et sous des charges importantes, sera présentée.

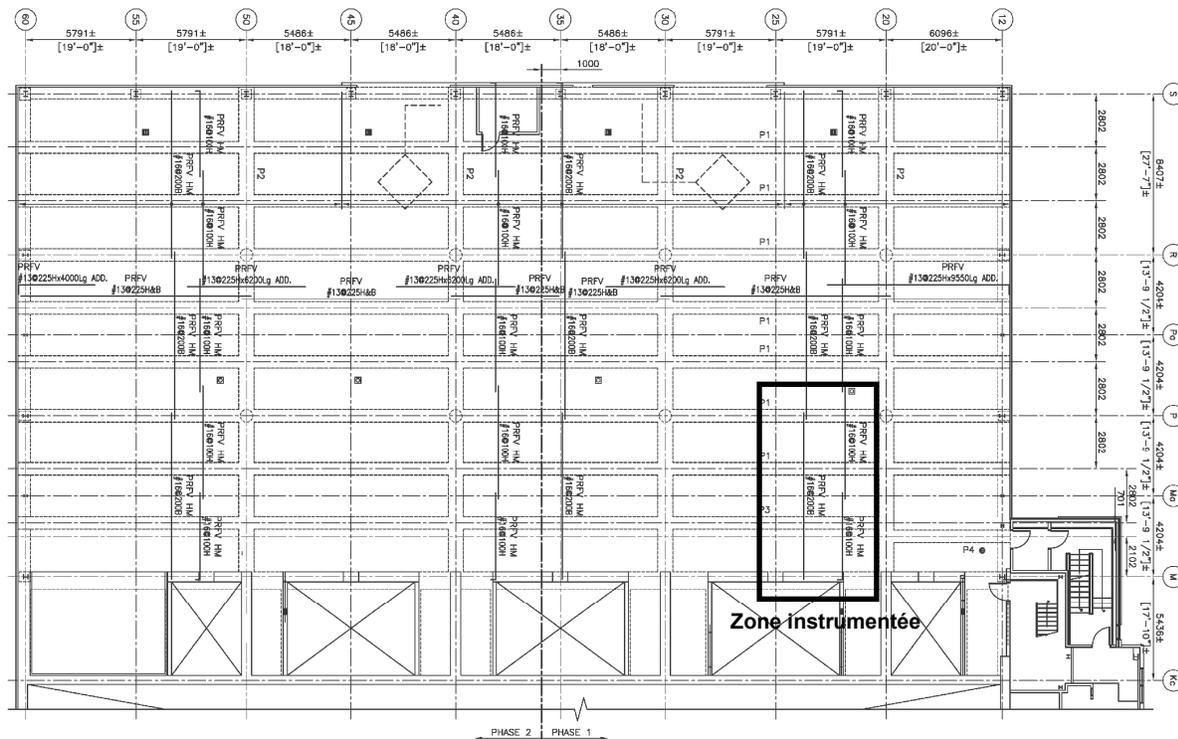
Figure 3 : Vue en plan de la dalle du quai de déchargement

Lors de la conception préliminaire, il s'est avéré que la géométrie de l'ouvrage existant, soit une dalle unidirectionnelle de 200 mm ayant des portées de 4,2 m, était inadéquate selon les critères de chargement. De ce fait, la démolition et la reconstruction des poutres existantes ont dû être envisagées. Afin de répondre aux critères de chargement et d'obtenir un meilleur rendement de l'utilisation des barres d'armatures composites, la portée des nouvelles poutres est de 2,8 m avec une dalle ayant une épaisseur de 225 mm. Les charges mortes totales sont de 6,15 kPa, soit la charge de la dalle de béton ainsi que des équipements mécaniques.

L'incinérateur de Québec est continuellement en fonction et les travaux ont dû être réalisés en 2 phases, afin de permettre le déchargement des camions-vidanges dans la fosse à déchets en tout temps. La phase 1 des travaux s'est réalisée des axes 12 à 35, tandis que la phase 2, des axes 35 à 60 (figure 3). Lors de la démolition, les dalles et les poutres, excepté celles de rives, ont été retirées. Il s'est avéré que les sections de dalle n'ayant jamais fait l'objet de réfections antérieures présentaient une dégradation sévère par la présence de délamination, de fissuration et de corrosion (figure 4). La présence d'agents agressifs et de charges importantes sont des causes ayant mené à la dégradation de l'ouvrage.

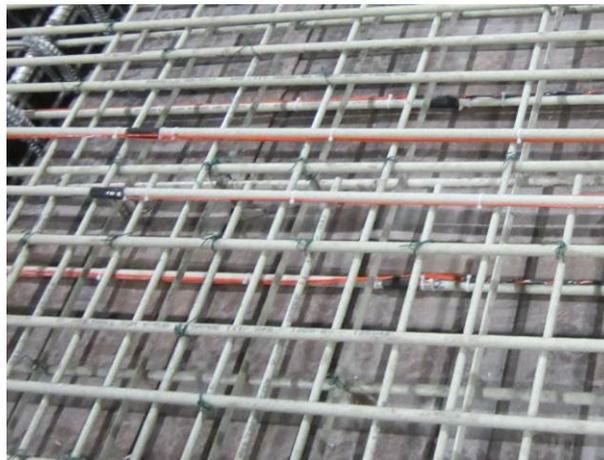
Figure 6 : Instrumentation des barres en PRFV

Préalablement aux travaux de construction, une zone représentative de circulation lourde a été sélectionnée, afin d'analyser le comportement et d'évaluer la performance d'une dalle armée de PRFV. Cette zone, montrée à la figure 3, correspond à l'aire de déchargement la plus utilisée par les camions-vidanges et donc, la plus sollicitée. À l'intérieur de cette zone, 4 barres ont été instrumentées, soit 2 en zone de flexion positive et 2 en zone de flexion négative et ce, dans la direction principale uniquement. L'emplacement de ces barres se situe directement sous le positionnement d'une roue de camion. La figure 6 montre l'instrumentation des barres de composite. La mise en place des capteurs s'est fait directement en chantier. Un total de 16 capteurs à fibre optique de type Fabry-Perrot ont été installés, soit 4 capteurs sur chacune des barres. De ces 4 capteurs, 3 capteurs sont utilisés pour recueillir les contraintes en zone de tension et 1 capteur est utilisé pour recueillir la contrainte en zone de compression. La figure 7 montre l'identification et le positionnement des capteurs à fibres optiques.
